*Kirchenrenovation 2011*

# Festschrift zur Renovation der reformierten Kirche

mit einer Rückschau zum Bau des Forums Kirchbühl  
und zur Platzgestaltung

## Kirchenrenovation 2011: Bericht des Architekten

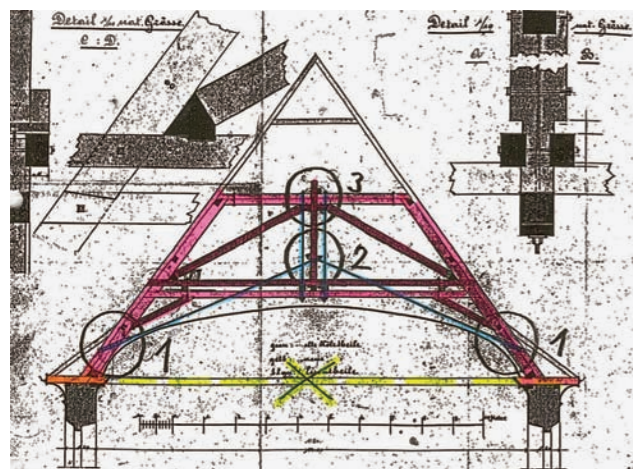
Binderkonstruktion rot, Flachdecke gelb

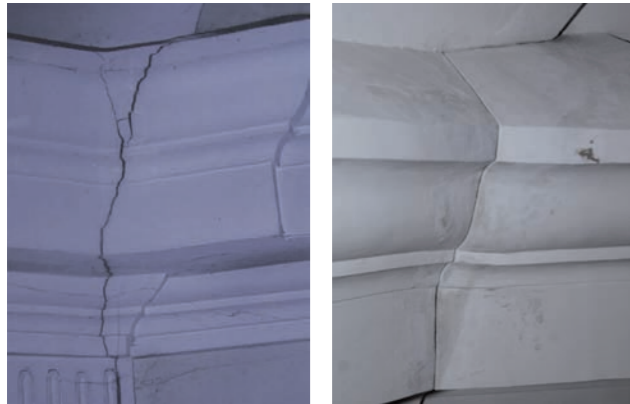
Chor, Rissverlauf im Gurtbogen

Sollrissstelle nach Sanierung

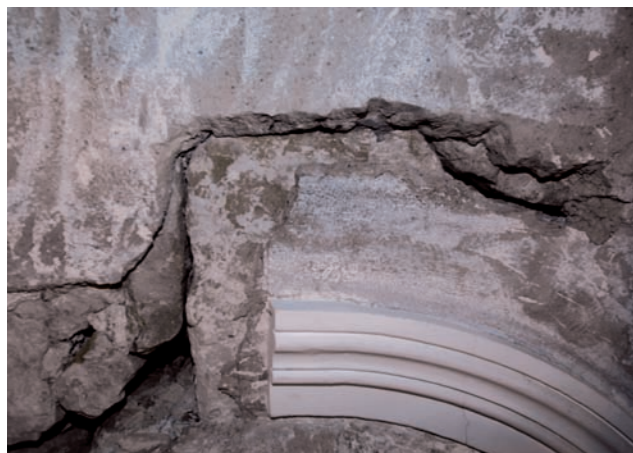
Riss an der Südwand zum Turm

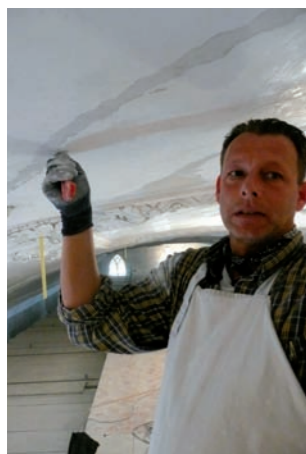
Auskratzen der Risse

men noch viel mehr Risse zum Vorschein als vermutet. Sämtliche Risse wurden vom Stuckateur mit seinen Mitarbeitern geflickt. Sie entfernten zuerst die mit Gips ausgeflickten Rissfüllungen, die nicht mit dem gleichen, ursprünglichen Material gefüllt worden waren. Viel Originalverputz konnte gesichert werden, doch teilweise mussten sehr grosse und lose Flächen entfernt, Drahtgeflechte für die Armierung eingebaut und mit neuem Kalkputz wieder aufgefüllt werden.

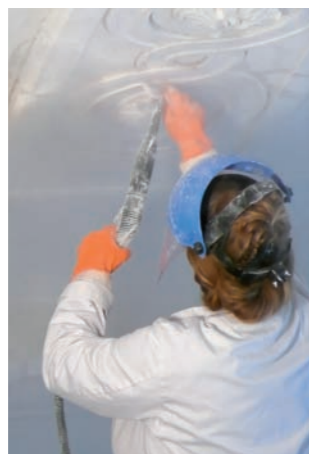
Reinigung der Stuckaturen

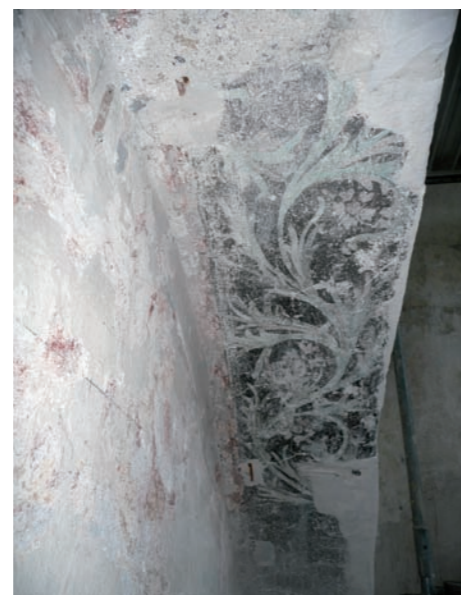
Rankenmalereien

Mit dem Loslösen der Oberflächen kamen auch Wandmalereien und andere Funde zutage. An der Nordwand zur Kirche fanden die Kirchenmaler Rankenmalereien unter dem Gewölbebogen, dahinter legten sie eine vermauerte Sakramentsnische frei, im Innern mit Kalkfassungen in ocker, rot und hellblau. An der Ostwand entdeckte man ein altes Spitzbogenfenster aus dem 15. Jahrhundert,

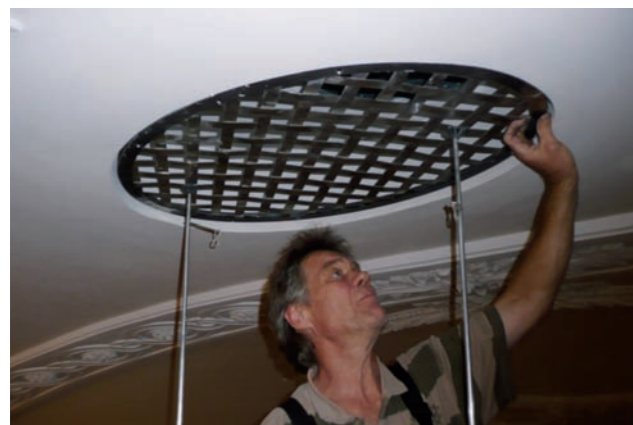
Schlosser beim Einpassen des Abluftgitters

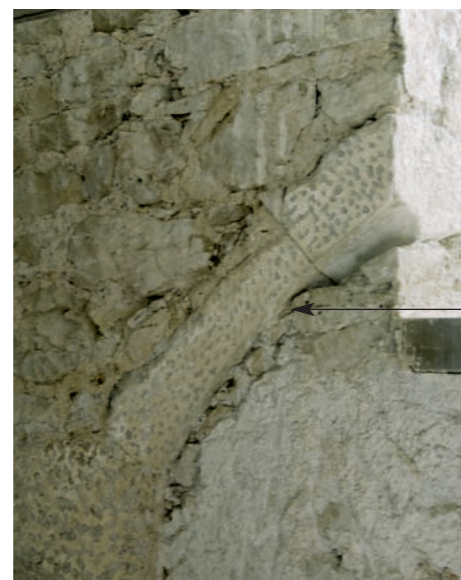
Pilgerzeichen

Rundbogen-  
ausbildung mit  
Pilgerzeichen

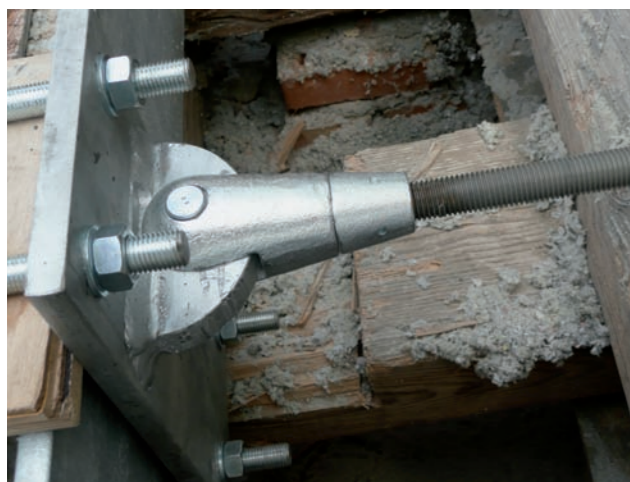
Verankerung Zugstange mit Spannplatte

Mit dem Einbau von Stahlträgern auf den längsseitigen Aussenwänden, an denen horizontal eingezogene Zugstangen befestigt wurden, wurde die Statik verbessert. Diese Zugstangen können die Aussenwände nicht zurückbringen, aber sie verhindern eine weitere Neigung nach aussen. Das Dach wurde neu isoliert, gelatnet und die Ziegel gebürstet, gereinigt und teilweise ersetzt.

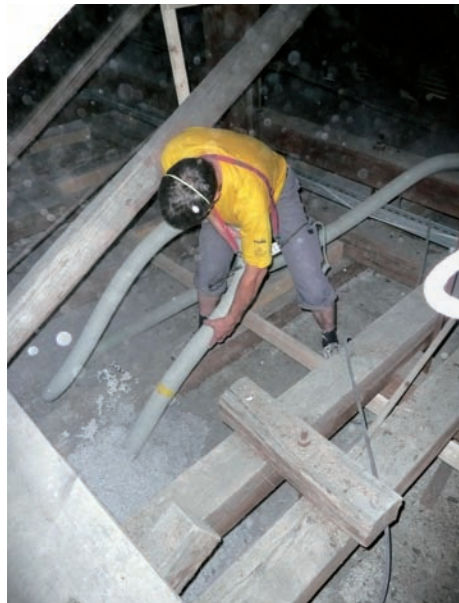
Auslocken der Gewölbedecke
